## CASE HISTORY OF

PROTEKSI LERENG BATUAN  
DENGAN MIRAGRID® GX  
RUAS JALAN KOLBANO - BOKING (NOP NOP)  
NUSA TENGGARA TIMUR, 2014

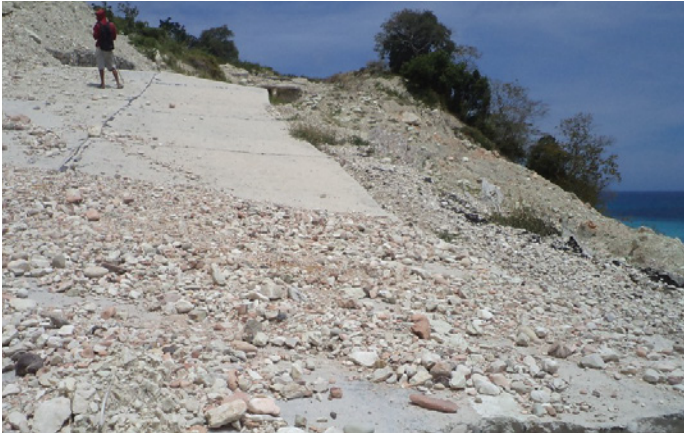
## Ruas Jalan Kolbano – Boking merupakan jalan strategis nasional yang menghubungkan beberapa kota di pantai timur pulau Timor Provinsi Nusa Tenggara Timur. Di sebagian ruas jalan ini terletak di kaki bukit yang rawan terhadap bahaya kelongsoran

*Kaki bukit yang rawan bahaya longsor*

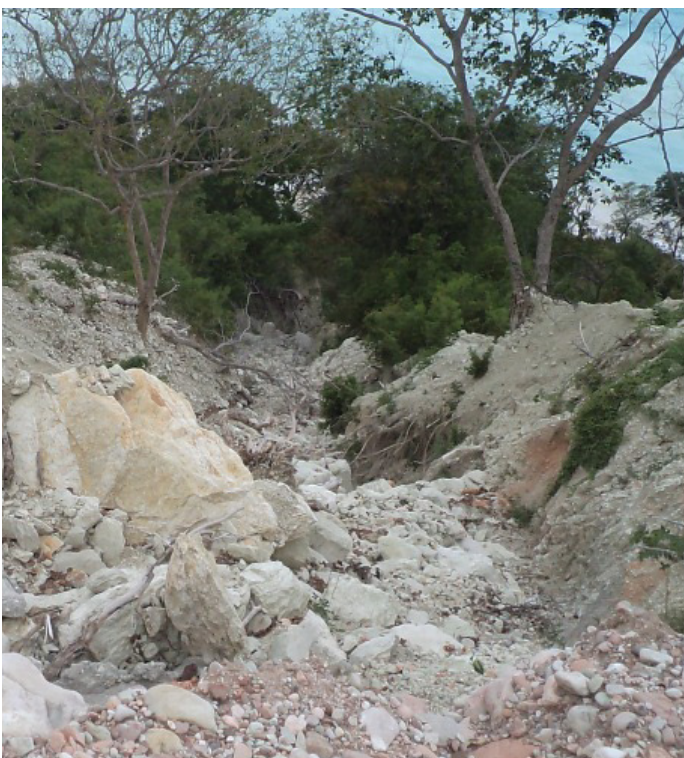
Kondisi topografi di bagian tebing berupa cekungan sebagai tandon tempat penyimpanan air saat hujan. Limpasan aliran air membentuk alur-alur dari daerah bukit hingga tebing atas jalan.

*Alur air yang terbentuk*

Limpasan aliran air membentuk alur-alur dari daerah bukit hingga tebing atas jalan. Material hancur dari batuan yang belah rekahan (fracture) terbawa aliran lewat alur-alur dari bukit hingga menutup daerah badan jalan hingga jatuh ke lereng bawah jalan ke arah pantai.

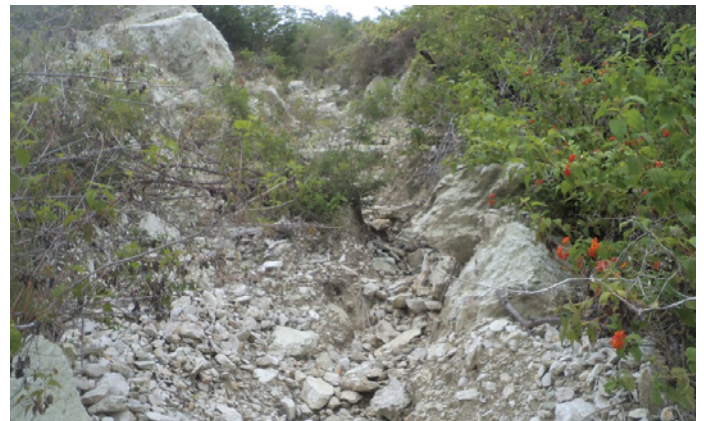
Kelongsoran dan erosi yang terjadi tidak hanya membawa batu-batu berukuran kecil namun juga membawa batu-batu yang cukup besar yang menyebabkan jalan rusak dan terputus serta dapat mengancam kendaraan atau orang yang melintas di bawahnya.

*Alur air yang terbentuk*

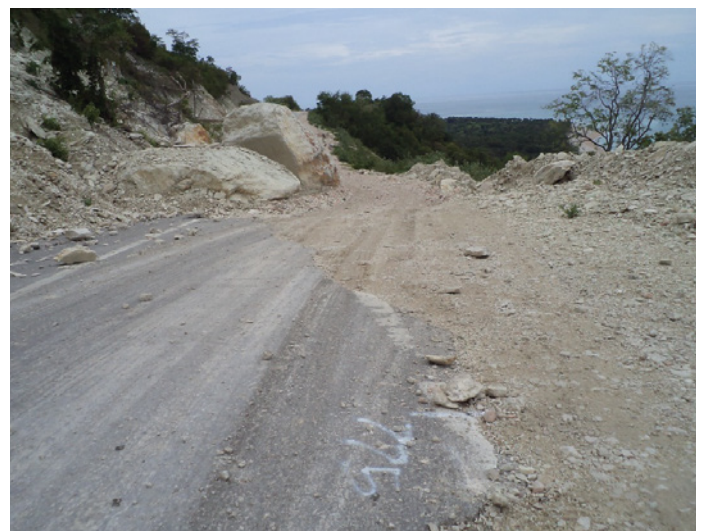
Kerusakan konstruksi jalan diperparah dengan tidak berfungsinya saluran di tepi jalan akibat tertutup material longsoran bukit. Tertutupnya saluran ini juga menyebabkan aliran air menjadi tidak terkendali sehingga membentuk saluran-saluran baru yang tidak direncanakan.

*Saluran tepi jalan yang tertutup material longsor*

Kondisi-kondisi ini harus segera ditangani agar kerusakan jalan tidak bertambah parah dan sarana transportasi tidak terganggu.

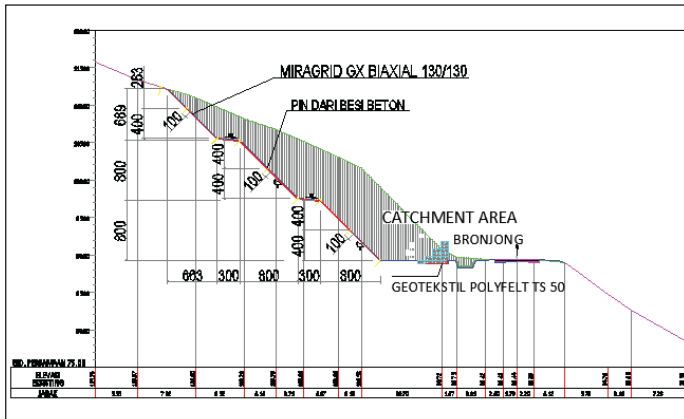
Potongan melintang tipikal penanganan kelongsoran

Salah satu metode yang dapat diterapkan untuk menanggulangi permasalahan ini adalah penggunaan jaring pengaman, yang dapat menjaga kestabilan tebing hancuran batuan. Jaring pengaman dalam longsor batuan (*rockfall*) mempunyai 2 fungsi yaitu untuk menahan longsor batuan yang berada di belakang jaring pengaman dan juga untuk mengontrol terjadinya erosi.

Dengan sistem ini maka aliran air akan tetap mengalir namun hancuran batu tidak terbawa. Bahan jaring yang dapat digunakan bisa terbuat dari besi (wiremesh) atau menggunakan material geosintetik (geogrid). Sistem jaring batuan pengaman ini diletakkan di permukaan tebing dengan diperkuat angkur-angkur.

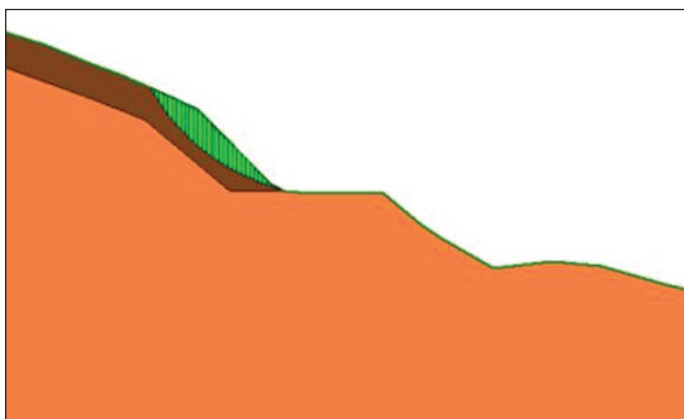
Lereng eksisting (FK=1,113)

Untuk memastikan metode ini dapat diaplikasikan, maka dilakukan analisa stabilitas melalui penggunaan program komputer untuk 2 kondisi yaitu tanpa jaring pengaman dan dengan jaring pengaman. Hasil analisa berupa faktor keamanan dan pola longsor batuan yang mungkin terjadi untuk salah satu potongan tipikal lereng adalah seperti ditunjukkan dalam gambar-gambar berikut ini.

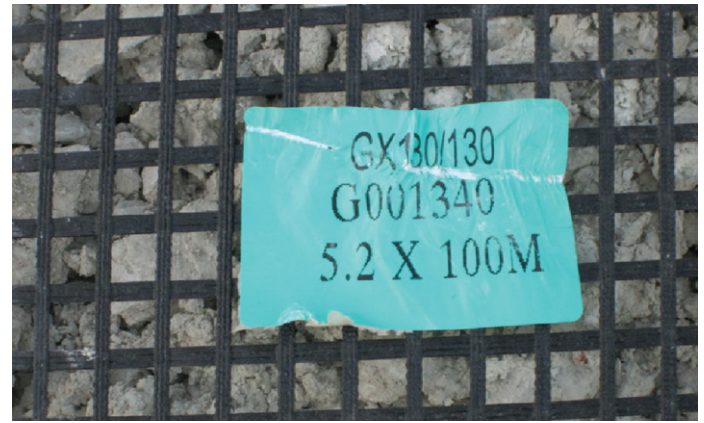
Contoh material Miragrid® GX

Miragrid® GX yang merupakan geogrid fleksibel yang terbuat dari polimer Polyester (PET) dan dilapisi dengan polimer PVC untuk keperluan eksposur dalam jangka waktu tertentu, memiliki keunggulan dalam hal kuat tarik yang tinggi dengan tingkat rangkakan (*creep*) yang rendah serta sangat lentur sehingga dapat menjamin kemudahan pelaksanaan dan kemampuan yang baik dalam menanggulangi permasalahan.

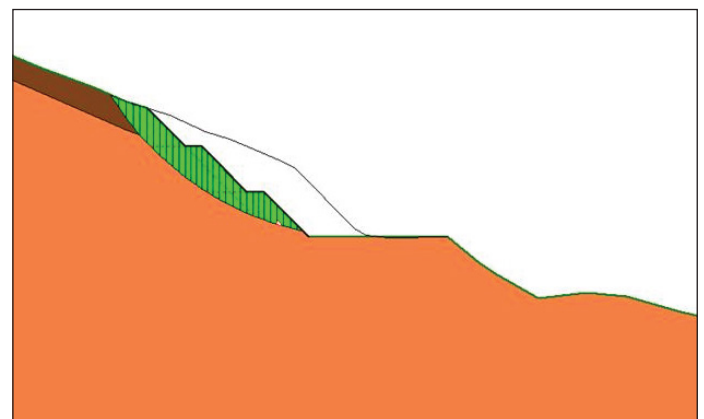
Lereng modifikasi diperkuat jaring pengaman (FK=1,372)

Berdasarkan analisa tersebut, melalui modifikasi kemiringan permukaan lereng dan diperkuat dengan Miragrid® GX 130/130 sebagai jaring pengaman maka diperoleh tingkat stabilitas lereng yang lebih baik sehingga diputuskan untuk diterapkan dalam proyek ini.

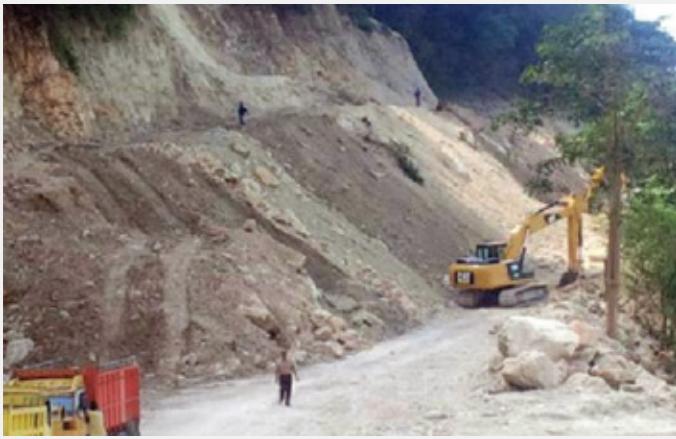
*Pekerjaan persiapan*

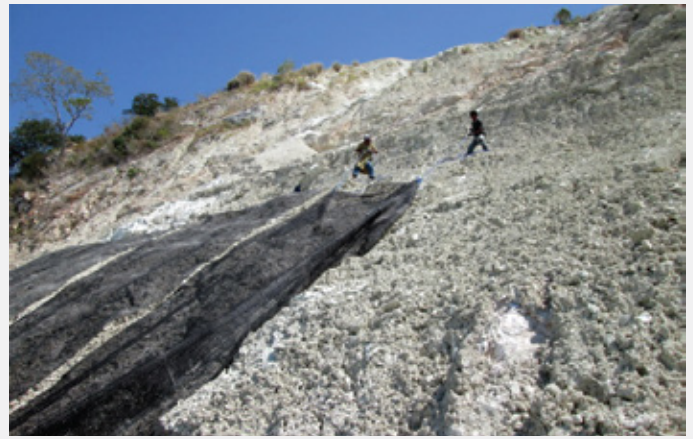
*Pekerjaan penggelaran material miragrid® GX*

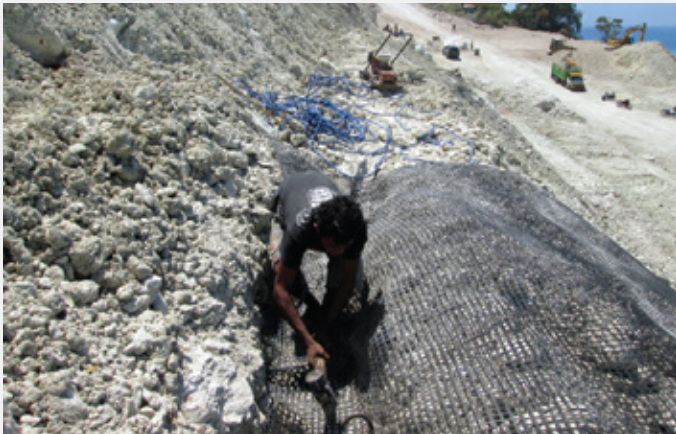
*miragrid® GX diangkut di sisi atas lereng*

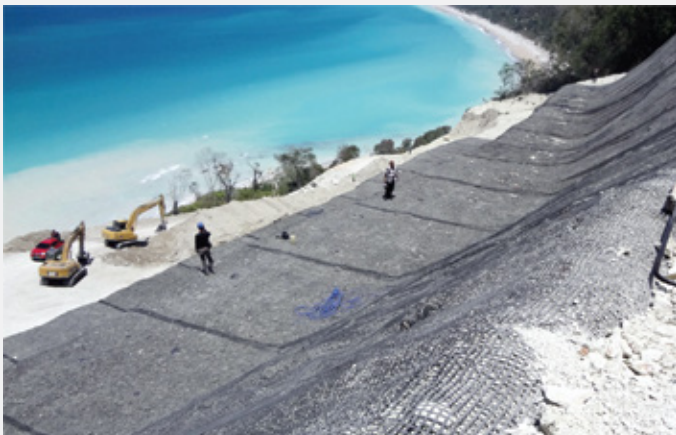
*Kondisi akhir pelaksanaan*

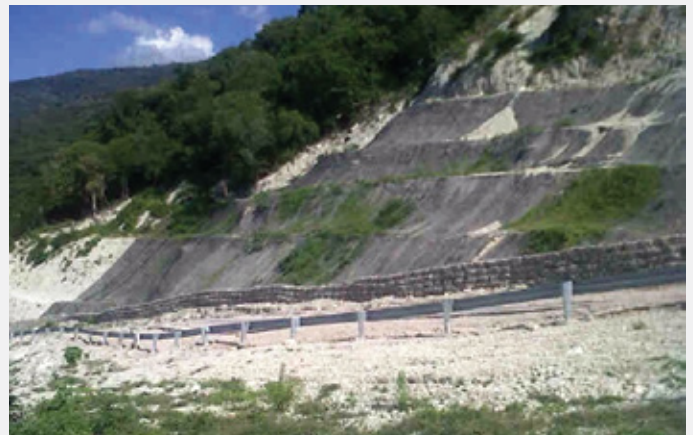
*Permukaan lereng mulai ditumbuhi rumput alamiah*
